LASSEN TENIETGEDAAN DOOR CORROSIË

SCHADEGEVALLEN EN AANBEVELINGEN

Dr. ir. Nele Van Caenegem, BIL

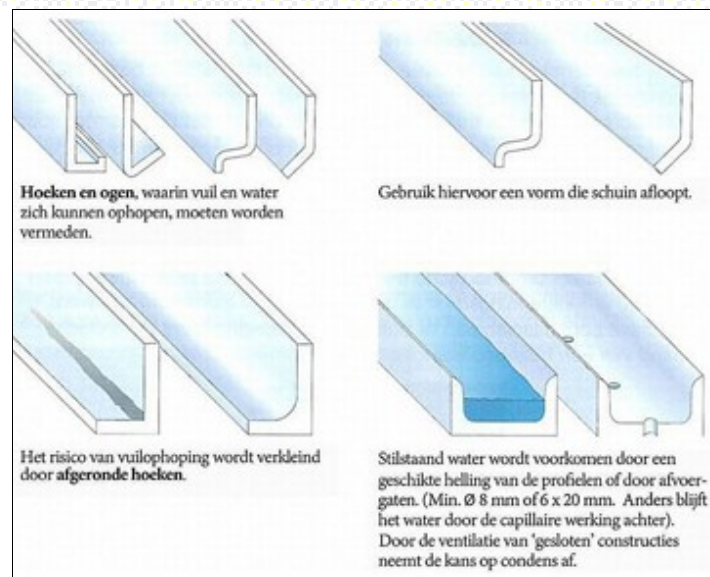
Figuur 1: conceptuele aanbevelingen

De corrosieschade begint reeds aan de tekeningtafel. De ontwerper moet rekening houden met de omgevingscondities en een goede materiaalkeuze maken. Ook in de combinatie van materialen moet hij het risico op galvanische corrosie in gedachten houden. In het ontwerp moeten hoeken en ogen, waarin zich vuil en water kan ophopen, vermeden worden (**Figuur 1**). Het is beter een schuin aflopende vorm te gebruiken. Het risico van vuilophoping wordt ook verkleind door afgeronde hoeken. Stilstaand water in een gootje kan voorkomen worden door een helling te gebruiken of afvoergaten te voorzien. In constructies kan condens vermeden worden door ventilatie te voorzien. De ontwerper dient in gedachten te houden dat elke hoek en bocht goed bereikbaar moet zijn voor latere inspecties, voor eventuele verflagen of mogelijke vervangingen. Scherpe bochten of vernauwingen dienen vermeden te worden bij leidingen die gassen of vloeistoffen transporteren. Het ontwerp van de las is ook van belang: de keuze van een hoeklas, een stompe las, volledige of onvolledige penetratie. Spleten in de las kunnen leiden tot versnelde

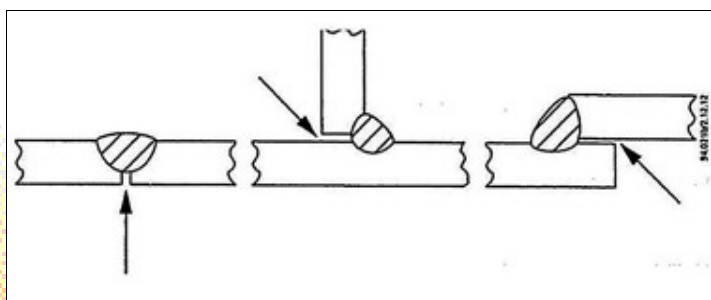
corrosie (**Figuur 2**). Daarom is een volledige doorlassing beter dan een hoeklas. Bij een overlaps dient de tegenzijde ook dichtgelast te worden.

Figuur 2: spleten bij lasontwerp

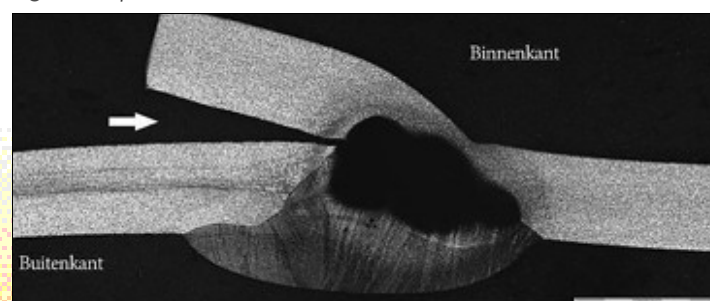
Passiveerbare metalen (zoals rvs) zijn gevoeliger aan spleetcorrosie dan gewoon constructiestaal (koolstofstaal). **Figuur 3** toont een doorsnede over de lasnaad van een rvs-boiler. Deze is geconstrueerd met een overlapsnaad, waarbij in de opstaande kant vuilophoping en waterstilstand ontstaat. Het is aan te bevelen een stompe lasnaad te gebruiken. Een ander voorbeeld van spleetcorrosie is bij het gebruik van puntlassen van twee platen op elkaar. In een corrosief milieu is het aangewezen een afdichtende las toe te passen.

Figuur 3: spleetcorrosie in rvs-boiler

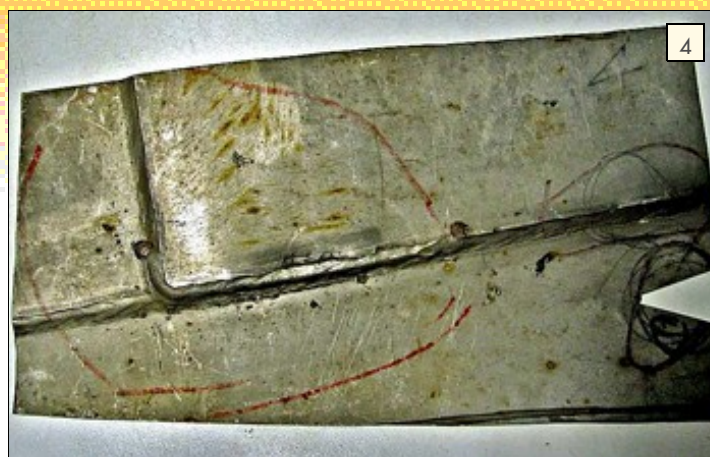
Figuur 4 toont roestvorming langs de polijstlijnen op een rvs-plaat. Eenzelfde slijpschijf werd gebruikt voor het slijpen van gewoon koolstofstaal als voor het rvs. De ijzerdeeltjes op het rvs oppervlak beginnen te roesten, en tasten de passivatielaag van het rvs aan. Een bewerkingsatelier voor rvs dient gescheiden te zijn van verwerking van gewoon koolstofstaal. Op zijn minst dienen aparte tools gebruikt te worden.

Figuur 4: ijzercontaminatie op het rvs

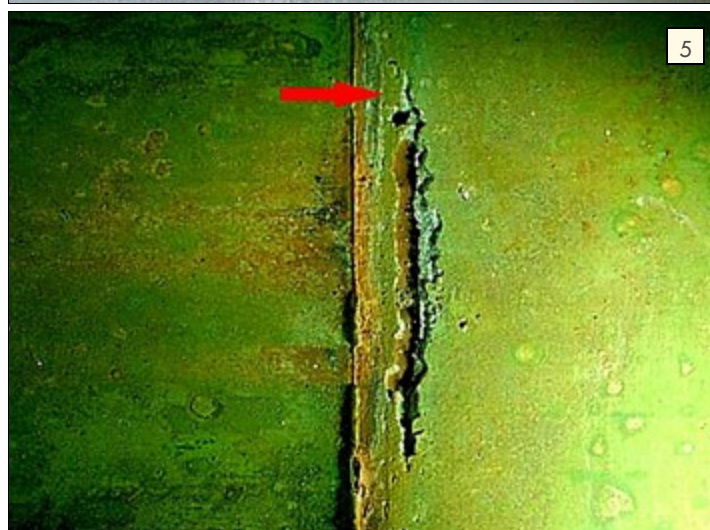
Figuur 5 is ook een voorbeeld van corrosie veroorzaakt door slechte laskwaliteit. Er is een onregelmatige doorlassing te zien (geen doorlassing en overmaat aan materiaal). Dit veroorzaakt turbulenties van de vloeistof, en leidt tot impactcorrosie: aantasting van het materiaal net

voorbij de lasnaad.

Figuur 5: impact corrosie

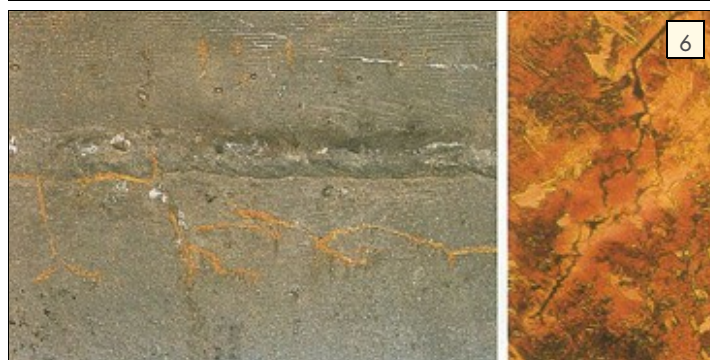
Spanningscorrosie treedt op wanneer een gepaste combinatie van lasspanningen, milieu, materiaal en temperatuur aanwezig zijn. Afhankelijk van de combinatie milieu en metaal kunnen deze scheuren interkristallijn (langs de korrelgrenzen) of transkristallijn (dwars door de korrels) verlopen. De combinatie van lasspanningen en een verhoogde temperatuur kunnen in koolstofstaal in een caustisch milieu aanleiding geven tot interkristallijne spanningscorrosie (Figuur 6). In rvs kunnen spannings-scheuren transkristallijn lopen, veroorzaakt door chloriden bij een temperatuur hoger dan 60 °C. Een oplossing voor dit probleem is één van de vier parameters aanpakken (milieu, materiaal, temperatuur en spanningen). Lasspanningen kunnen verlaagd worden door een spanningsarmgloeibehandeling na het lassen.

Figuur 6: interkristallijne spanningscorrosie

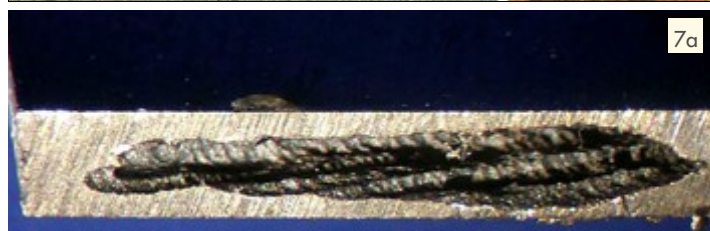
Deze vorm kan voorkomen in rvs-leidingen die na het lassen een druktest hebben ondergaan. Wanneer voor deze druktest water is gebruikt dat ijzer bevat (bv. putwater, water uit koolstofstalen leidingen) en de leiding achteraf niet werd gedroogd, kunnen ijzeroxiderende bacteriën enorme schade aanrichten. Aan het oppervlak kan slechts een kleine perforatie zichtbaar zijn, terwijl bij een langsdoorsnede weggevretten gangen kunnen zichtbaar zijn (Figuur 7a). Figuur 7b toont een metallografische dwarsdoorsnede die de kleine perforatie aan het oppervlak toont en de grotere krater onder het oppervlak.

Figuur 7a: macrofoto van een doorsnede van de plaat

Om deze vorm te vermijden is het aangewezen om na de druktest, het materiaal goed te drogen. Wanneer deze vorm optreedt, kan de corrosie stopgezet worden door het systeem op te warmen tot 60 °C, en het medium (dat de ijzeroxiderende bacteriën bevat) over een uv-filter te laten lopen.

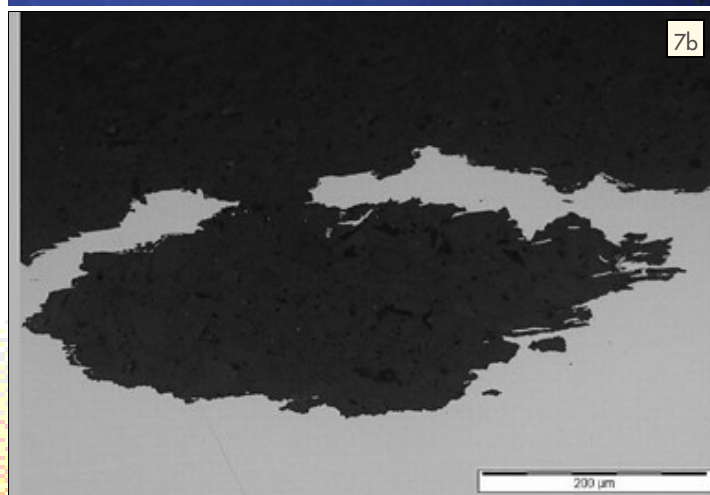
Figuur 7b: metallografische dwarsdoorsnede
