# ONDERZOEK NAAR DE OORZAAK VAN MATERIAALFALEN

## DE SLEUTEL TOT VERBETERING EN PREVENTIE

ir. Lisa Le Percq  
(Belgisch Instituut voor Lastechniek)

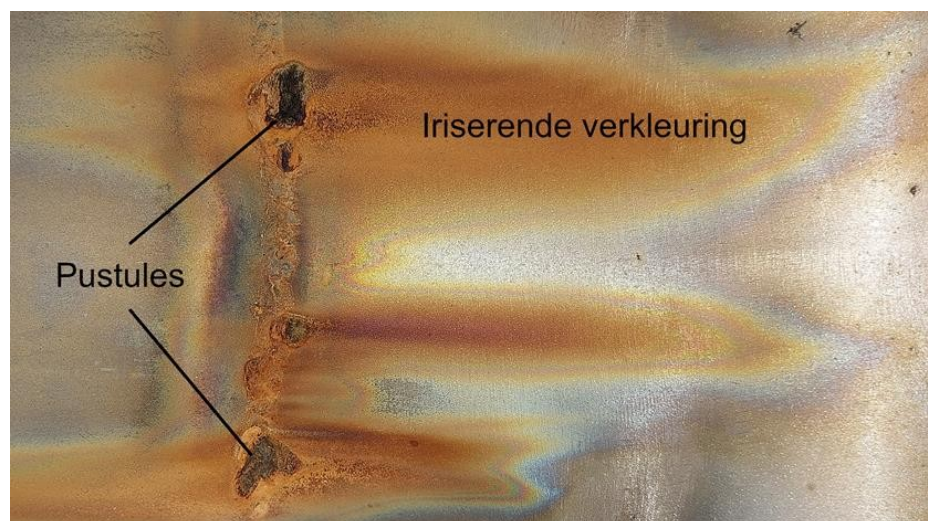
FIGUUR 1 - Visueel onderzoek: 'pustules' en iriserende verkleuring

In eerste instantie werden de leidingen aan de binnenkant geïnspecteerd met het blote oog. Volgende zaken werden vastgesteld (zie **figuur 1**): de lekken bevinden zich in de buurt van de lassen, er bevinden zich *pustules* ter hoogte van de lekken en er is een iriserende verkleuring van het roestvast staal, vertrekkende vanuit de locatie van de lekken.

Alle bovenstaande observaties samen, duiden op **microbieel geïnduceerde corrosie (MIC)**. Dit is een type lokale corrosie waarbij bacteriën corrosieve stoffen afscheiden, zoals zuren. Deze stoffen versterken het cor-

De corrosiesnelheid van MIC in roestvast staal kan, afhankelijk van de condities, oplopen tot 0,5 à 1,5 mm/maand. MIC doet zich typisch voor in stilstaand of traag stromend (vervuild) water. Dit geeft bacteriën immers de kans zich te hechten aan het oppervlak. Hoe ruwer het oppervlak, hoe meer hechtingspunten. Daarom start MIC vaak ter hoogte van de lassen, al kan het zich even goed voordoen op gladde oppervlakken.

Om aantasting ten gevolge van MIC te voorkomen is het belangrijk om de kwaliteit van het water te controleren, stilstand of traag stromen van vervuild water te vermijden. MIC wordt ook vaak vastgesteld na druktesten met vervuild water (bv. kanaalwater) en/of onvoldoende droging na testen.

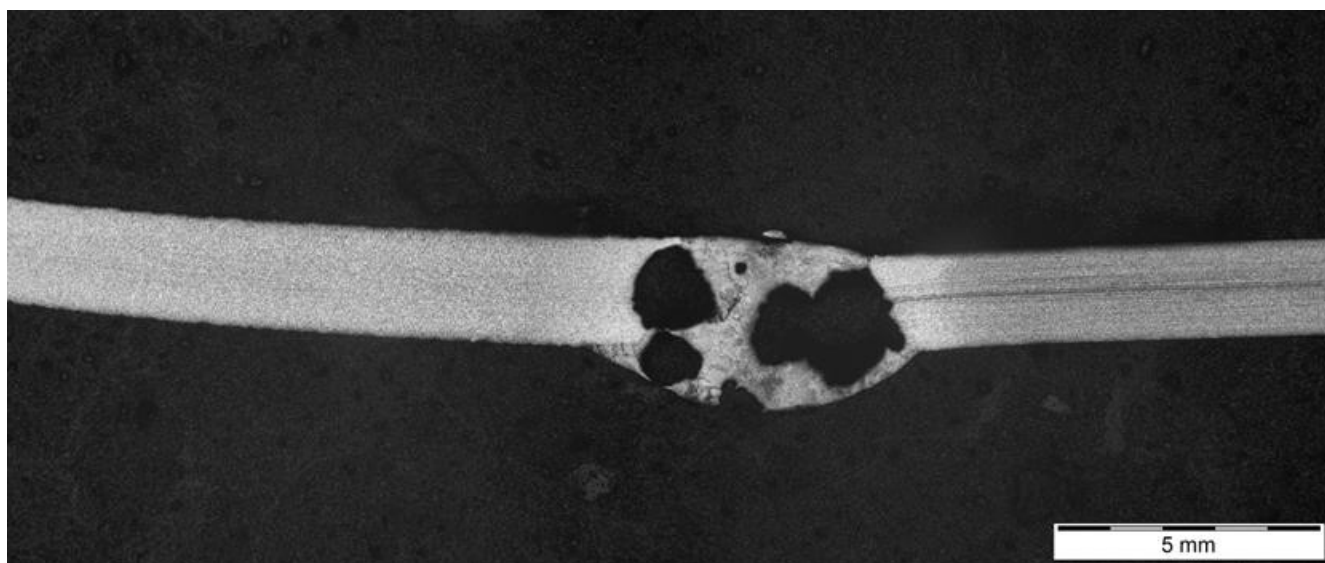
FIGUUR 2 - Optisch beeld van de dwarsdoorsnede: meerdere onderhuidse holtes

gemengde zuren. De doorsnede werd bekeken met de lichtmicroscop (zie **figuur 2**): in de laszone bevinden zich verschillende onderhuidse holtes.

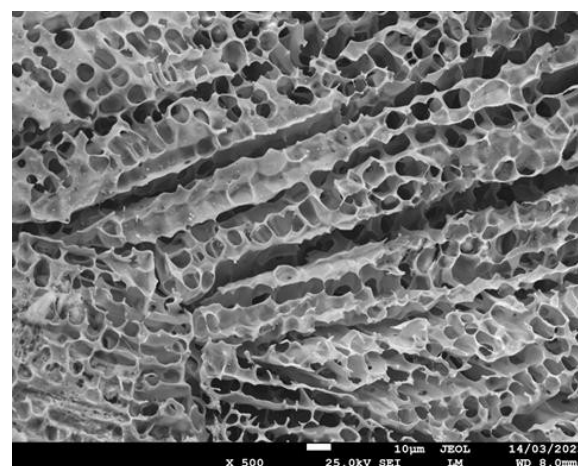
Ter hoogte van een ander lek werd de *pustule* verwijderd. Het oppervlak van de buis ter hoogte van de lek werd onderzocht met de SEM. Bij deze techniek valt een elektronenbundel in op het oppervlak. Deze interageert met de atomen, waarbij er verschillende signalen uitgestuurd en gedetecteerd worden. Aan de hand van de detectie van secundaire elektronen worden 3D-beelden van het oppervlak gemaakt. Eén van de beelden (zie **figuur 3**) toont hoe de corrosie preferentieel één van de fasen van de las aantast: de dendritische fase wordt aangetast, terwijl de interdendritische fase achterblijft.

FIGUUR 3 - Selectieve aantasting van de dendritische fase van de las

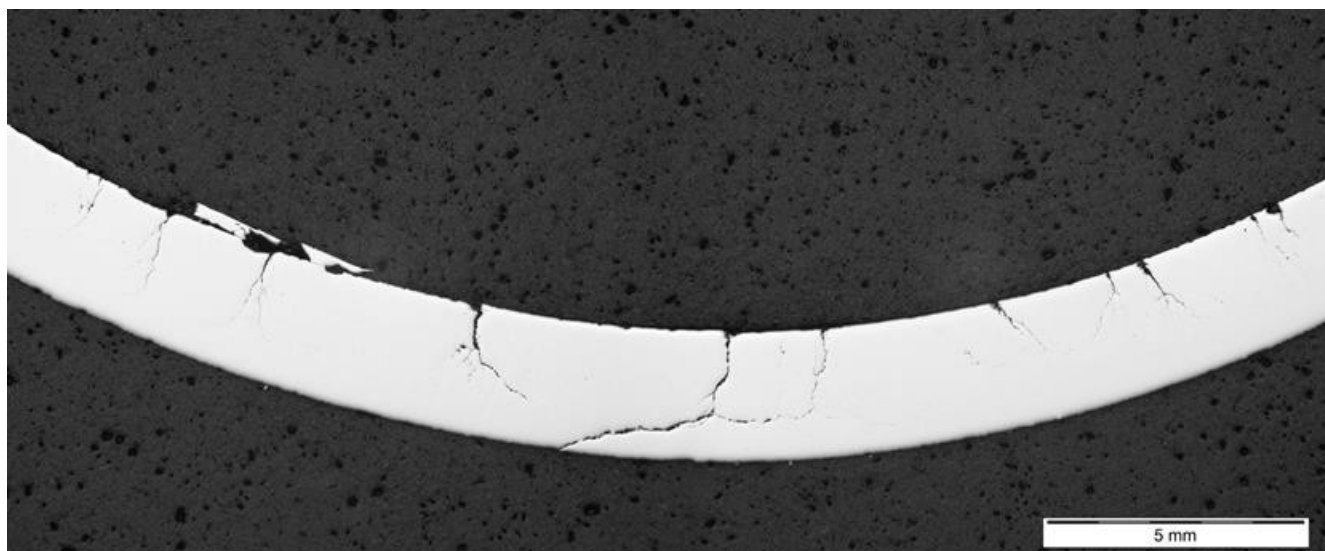
FIGUUR 4 - Verschillende scheuren geïnitieerd aan het binnenoppervlak van de buis

Een doorsnede dwars over de buis (zie **figuur 4**) toont hoe verschillende scheurtjes initiëren aan het binnenoppervlak. Eén scheur gaat van het binnen- tot het buitenoppervlak, dewelke zal aanleiding geven tot lekken. Op grotere vergroting is te zien dat de scheurtjes starten vanuit een putvormige aantasting aan het binnenoppervlak en dat de scheuren een sterke mate van vertakking vertonen.

Na aanetsing en bij een nog grotere vergroting is te zien dat de scheuren dwars door de korrels gaan. Dit noemen we transgranulaire scheuren.

Het geheel van deze observaties duidt op aantasting ten gevolge van **stress corrosion cracking** (SCC), met initiatie aan de binnenkant van de leiding.

Opdat SCC kan voorkomen, moet voldaan worden aan drie voorwaarden: het materiaal moet gevoelig zijn aan SCC, er dienen spanningen in het materiaal aanwezig te zijn en het materiaal moet zich in een corrosief medium bevinden. Roestvast staal is gevoelig aan SCC in aanwezigheid van chloriden op temperaturen boven 60 °C. Spanningen kunnen aanwezig zijn door de procescondities of als residuële spanningen afkomstig van fabricage.

Om SCC te voorkomen, moet één van de drie voorwaarden weggehaald worden. Aangezien in dit geval het medium niet kan veranderd worden, is het aangeraden om over te gaan naar duplex roestvast staal of roestvast staal met meer dan 25 % nikkel. Deze legeringen bieden een hogere weerstand tegen dit type spanningscorrosie.

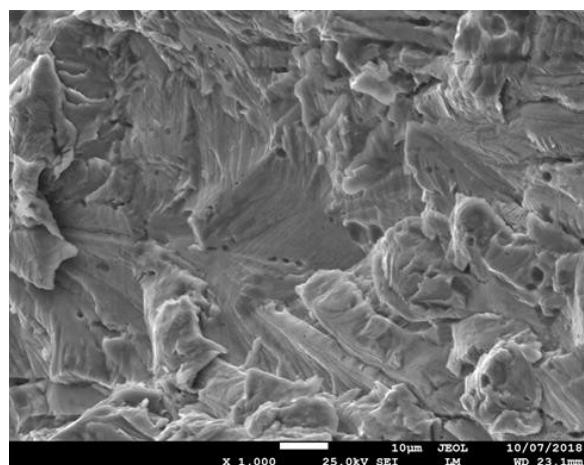
FIGUUR 5 - Kliefvormig aspect van het scheuroppervlak

Een andere scheur in de buis werd verder geopend om het scheuroppervlak te bekijken met de SEM. Het oppervlak van de scheur vertoont een kliefvormig aspect (zie **figuur 5**).

Tot slot wordt de samenstelling van de materialen aan het oppervlak van de scheur gemeten aan de hand van SEM-EDX. Naast de samenstellende elementen van het roestvast staal, wordt ook een belangrijke hoeveelheid chloor gemeten.
