CORROSION MICROBIOLOGIQUE DANS LE SOUDAGE DE L'INOX

CAUSE, DEGATS ET REMEDES

Jens Conderaerts, Institut Belge de la Soudure

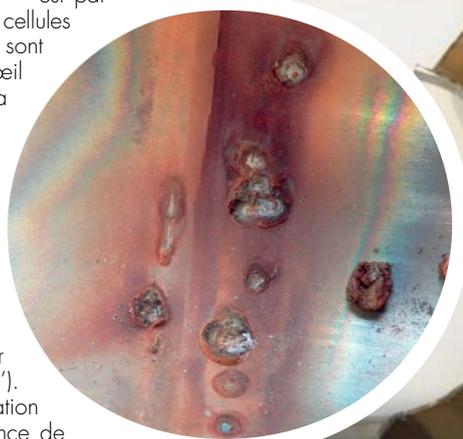
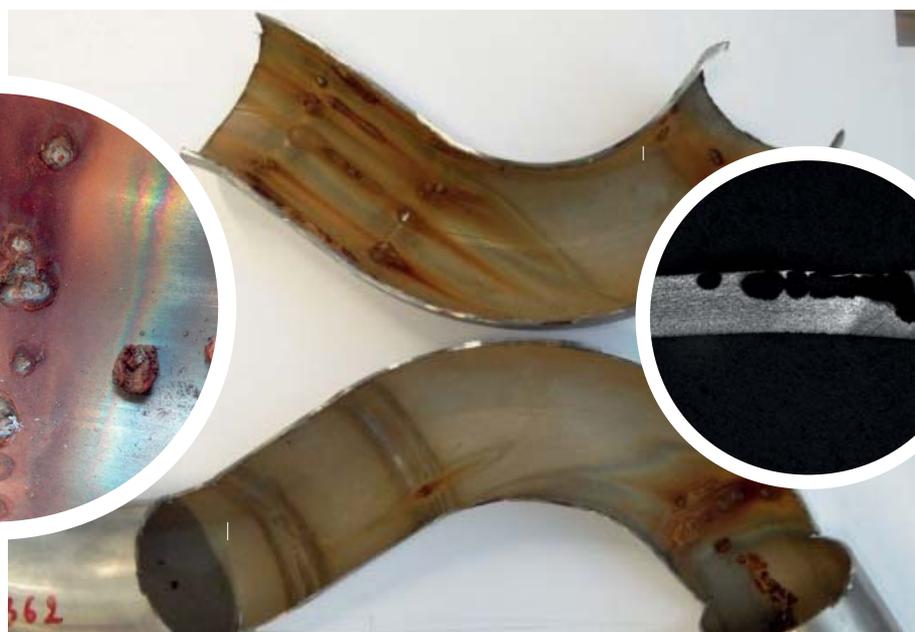
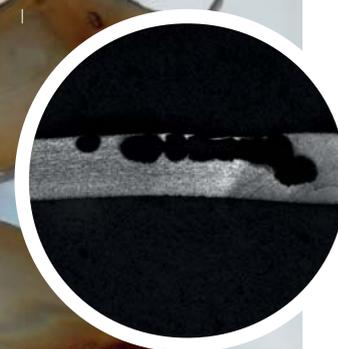
Grande photo: tube ouvert en inox 316L. Pustules de corrosion brunes sur les soudures. La conduite montrait des fuites dues à la MIC. Remarquez aussi les modèles de taches brunes consécutives à l'écoulement dans la conduite. Photo incrustée de gauche: vue sur l'intérieur d'une soudure en inox 316L. Taches de corrosion brunes sur et à côté de la soudure. Photo incrustée de droite: coupe métallographique de la soudure en inox qui a échoué à cause de la MIC. Remarquez l'attaque en forme de tunnel sous la surface

Lorsqu'un biofilm peut se former dans une conduite en inox, ceci peut entraîner une sérieuse attaque. L'attaque est locale et se situe quasi toujours dans la zone avec la soudure. Les photos sur la page précédente montrent quelques exemples de soudures dans l'inox qui ont échoué à cause de la MIC. Les pustules de corrosion brunes dans la zone de soudure sont typiques de ce phénomène. Bien que la perforation à la surface n'excède souvent pas la taille d'une tête d'aiguille, on observe une très grande cavité sous la surface. Ceci est confirmé au moyen d'une coupe métallographique au-dessus de la soudure, comme dans l'exemple dans la photo ci-contre. Ici, nous constatons aussi l'attaque en forme de tunnel, très caractéristique de la MIC pour l'inox.

La vitesse de l'attaque est extrêmement élevée, à savoir jusqu'à 1,5 mm par mois. Un tube ayant une épaisseur de paroi de 5 mm peut déjà montrer des fuites après quelques mois.

tion de la corrosion de l'inox, ces modifications feront en sorte que la soudure devienne l'endroit le plus sensible dans la conduite. Des couleurs de revenu peuvent aussi être présentes ('heat tint'), elles diminuent aussi la résistance à la corrosion.

Pour terminer, la soudure est typiquement une zone à rugosité plus élevée que la surface du matériau de base et le biofilm peut donc s'y accrocher plus facilement.

La plupart des cas de MIC sont constatés dans des systèmes inox nouvellement installés dans lesquels un test de pression a été effectué, puis l'eau n'est pas évacuée et le système n'est pas séché. Dans l'eau stagnante, les bactéries ont toutes les chances de former des colonies. Sous le biofilm, se créent les conditions spécifiques qui attaqueront l'inox. En général, la MIC sur l'inox peut se produire dans tous les cas où l'eau contaminée est restée longtemps en contact avec l'inox, par exemple dans les systèmes d'eau de refroidissement ou les systèmes qui traitent les eaux usées. Il s'agit couramment d'eau stagnante, parce qu'un biofilm ne peut pas se former si vite si l'eau s'écoule sur la surface.

Si la MIC est constatée, il est important de réparer les endroits attaqués et d'éliminer du système la vie microbologique. Ceci est possible par le rinçage avec des substances bactéricides telles que l'hypochlorite de sodium ('javel'). Un rinçage à l'eau avec l'ajout d'acide citrique (HNO₃) est également envisageable, parce que ceci tue les bactéries, mais peut aussi passiver la surface de l'inox.

Effectivement, il vaut mieux prévenir que guérir et dans les tests de pression, on doit veiller à utiliser de l'eau propre. L'eau de ville est considérée comme une eau assez propre, telle que décrite dans l'API 570. S'il s'agit de systèmes très critiques, on doit toutefois utiliser une eau très propre. Parfois, dans ce cas, on prescrit une eau stérilisée et déminéralisée pour exécuter le test de pression.

Le choix de l'eau pour un test de pression est donc un important point d'attention, mais plus important encore est de drainer et bien sécher le système après le test de pression, pour éviter des résidus d'eau.
