SCHADEANALYSE EN CORROSIË

OORZAAK EN ADVIES

Jens Conderaerts, BIL

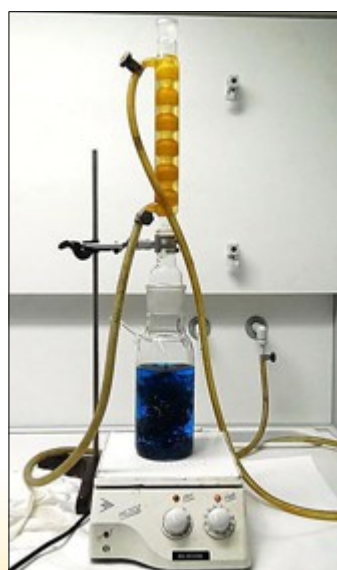
Figuur 2: dompeltest volgens ISO 3651-2 (koper-kopersulfaatoplossing)

de genormeerde corrosietest ISO 3651-2 voor de bepaling van de weerstand tegen interkristallijne corrosie van roestvast staal (opstelling in **figuur 2**).

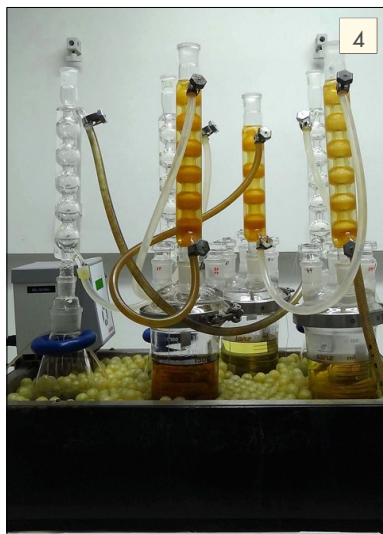
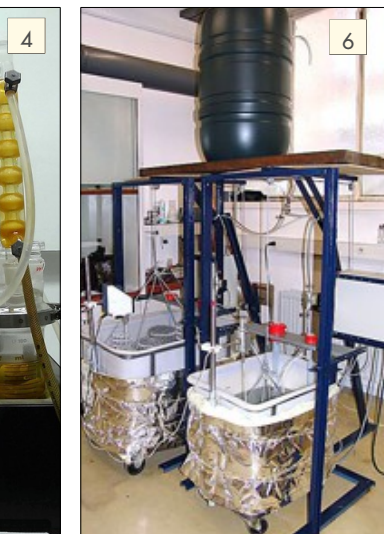
Figuur 4: opstelling CLP-richtlijnentest

Figuur 4 toont de specifieke testopstelling die gebruikt wordt om deze corrosiesnelheid te bepalen.

Tijdens de test wordt één plaatje gehangen in de vloeistof, één deels in de vloeistof en deels in de atmosfeer erboven en één volledig in de atmosfeer erboven.

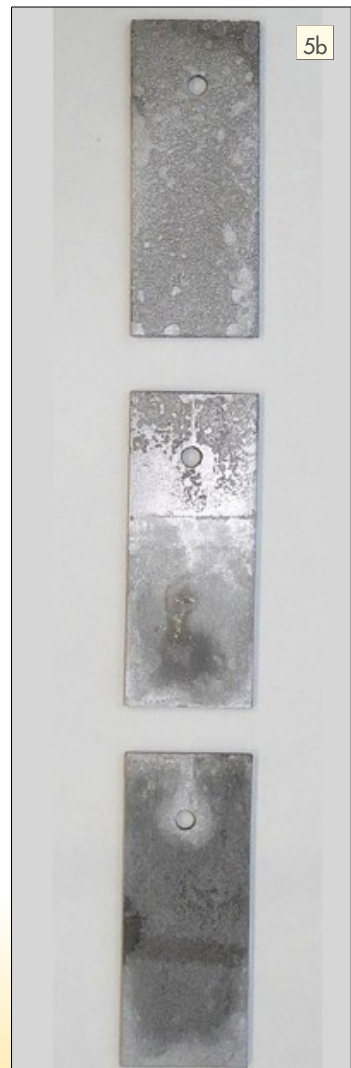
5a

Figuur 5: testplaatjes na zeven weken testen

Links (a): na test

Rechts (b): linkse plaatjes na reiniging

Figuur 5 is een illustratie van het resultaat van een dergelijke test.

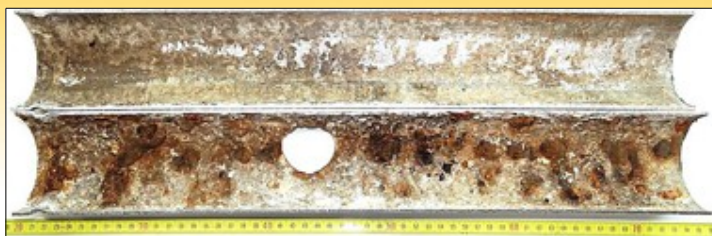
Figuur 7: doorgezaagde buis van sprinklerleiding met corrosieproducten aan de onderkant. De holte in de onderste helft is de locatie van een sprinklerkop

Als voorbeeld wordt een gefaalde sprinklerinstallatie besproken. De installatie werd recent geïnstalleerd en wordt gebruikt in een opslagplaats. Op diverse plaatsen werden lekken vastgesteld. Een stuk leiding werd mee genomen naar het labo en doorgezaagd. De binnenkant van de buis was aan de onderzijde bedekt met bruine en zwarte roestproducten (**fig. 7 en 8**). Een stuk buis wordt over het lek doorgesneden en de roestproducten worden verwijderd (**fig. 9**). Zo krijgen we meer info over de aard van de corrosie. In dit geval blijkt dat het lek zich in de las bevindt en dat de buis ook op andere locaties aangetast werd. Een metallografische doorsnede toont aan dat de las sterk preferentieel is aangetast (**fig. 10 en 11**). De oorzaak van de preferentiële aantasting van de las ligt in de slechte kwaliteit van de buizen (o.a. het niet of niet volledig nagloeien na het langslassen van de buizen). Daardoor kan er een hogere concentratie aan onzuiverheden, bv. zwavel, in de las aanwezig zijn. De las is dus op sommige plaatsen een anode ten opzichte van het omliggende metaal en de aantasting is dus zeer lokaal. Naast de lokale aantasting van de las zijn er ook putvormige aantastingen, waarvan de oorzaak microbiologisch is. Onder de roestproducten bevinden zich kolonies van zwavelreducerende bacteriën die, typisch voor koolstofstaal, aaneengesloten putjes vormen. Een bijproduct van dit microbiologische corrosieproces is de vorming van ijzersulfide (FeS). De aanwezigheid van zwavel in de roestproducten werd met EDX bepaald (**fig. 12**) en bewezen met een geurtest. Hiervoor lossen we het roestproduct op in een HCl-oplossing. Door de reactie van HCl met FeS komt zwavelgas (H₂S) vrij met de typische rotte-eierenreuk. Op basis van het onderzochte stuk leiding kon enkel geconcludeerd worden dat er nog lekken gevormd zullen worden. De preferentiële aantasting van de las kan niet voorkomen worden, aangezien dit probleem te maken heeft met de gebruikte buizen. Microbiologische corrosie kan in principe gestopt worden door reiniging met een bacteriedodend middel, maar in dit geval zou dit niet werken, aangezien de bacteriën zich onder de roestproducten bevinden. De roestproducten verwijderen met een zure oplossing is ook niet mogelijk, omdat die buizen een galvanisatielaag bevatten, die door het zuur aangetast zou worden. Helaas was in dit geval dus het advies om de installatie te vervangen en bij aankoop en installatie van het sprinklersysteem enerzijds rekening te houden met de aanbevelingen in norm NBN EN 12502-3 (staal met beperkte zwavelconcentratie en nagloeien van lassen) en anderzijds van bij de start bacteriedodende methodes toe te passen in het water.

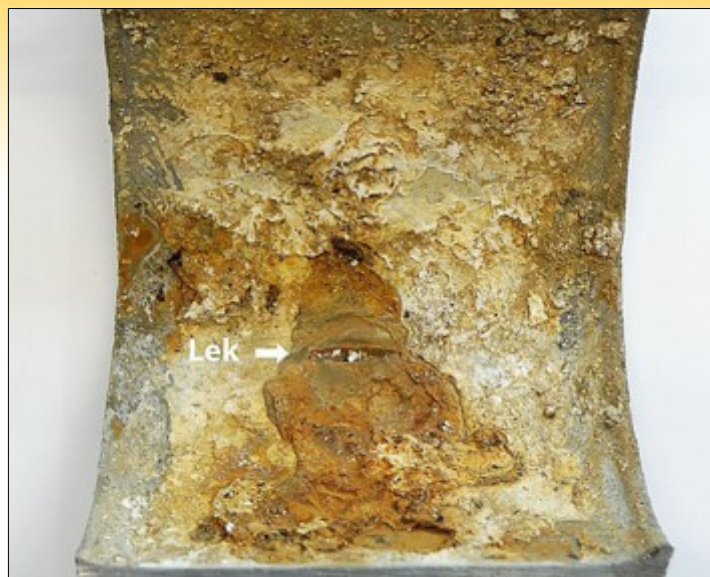
Figuur 8: onderdeel van de buis met lek
