# WRIJVINGSPUNTLASSEN VAN HOGESTERKTEALUMINIUMLEGERINGEN

NIEUW SOLID-STATE LASPROCES

Dr. ir. Koen Faes, EWE

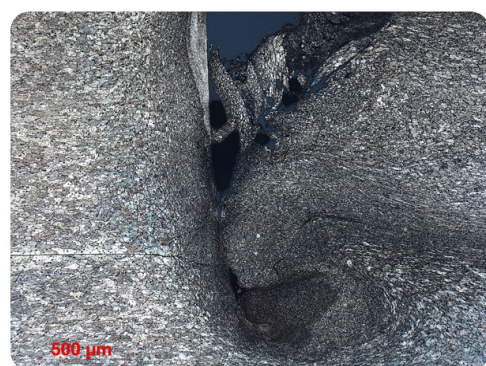
**Figuur 6:** detail van figuur 5: voorbeeld van lasfouten (bindingsfouten, porositeiten en onvolledige vulling)

In bijna alle verbindingen van deze reeks werden er lasfouten vastgesteld: porositeiten, een onvolledige vulling van de las en bindingsfouten, gelokaliseerd op het pad van de mantel, op de grens tussen de thermomechanisch beïnvloede zone en de warmtebeïnvloede zone.

Het optreden van deze lasfouten wordt geassocieerd met een beperkte plasticiteit van de 2024-legering of onaangepaste lasparameters. De porositeiten namen af in grootte en aantal voor een hogere rotatiesnelheid of een langere lastijd.

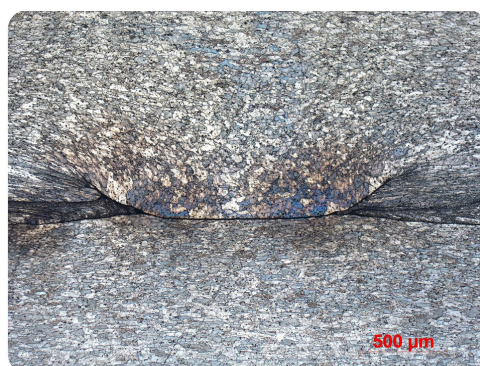
**Figuur 7:** detail van figuur 5: 'bonding ligament'

**Figuur 7** toont het 'bonding ligament', aanwezig in een dergelijke las. Het had een

afwijkende vorm. De zone met 'partial bonding' werd in deze verbindingen niet vastgesteld. In andere verbindingen vertoonde de laslens een bandvormige microstructuur. Voor alle lascondities van reeks 1 werden er trekproeven uitgevoerd. De treksterkte varieerde tussen 4 en 7,5 kN.

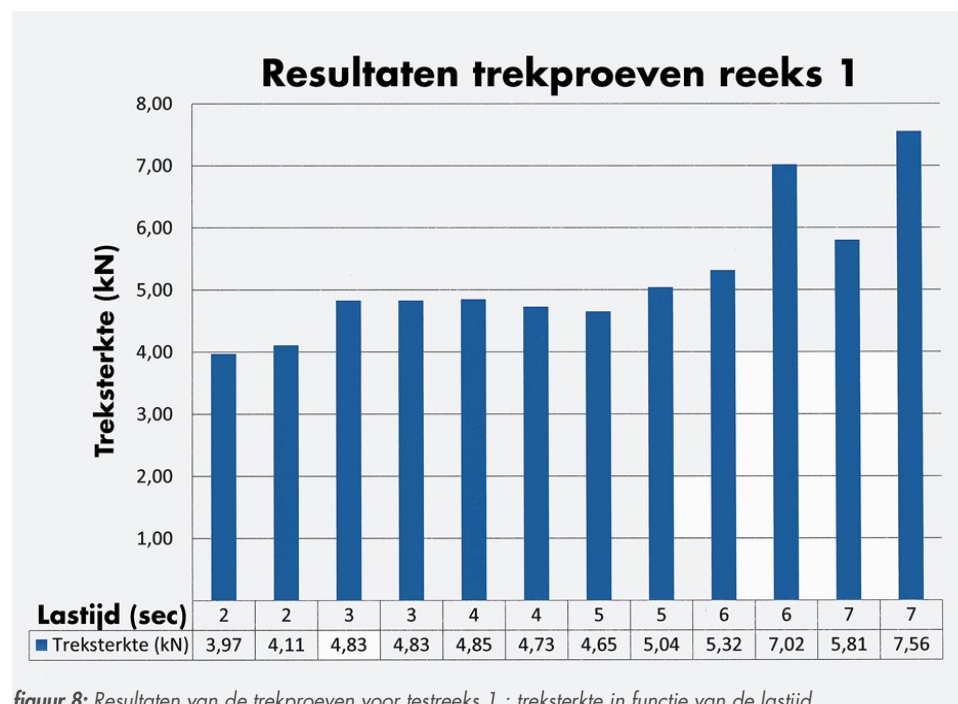
**figuur 8:** Resultaten van de trekproeven voor testreeks 1 : treksterkte in functie van de lastijd

Er kon geen verband gevonden worden tussen de treksterkte en de rotatiesnelheid of de indringdiepte. Er werd echter een hogere treksterkte opgemeten voor een langere lastijd (**figuur 8**).

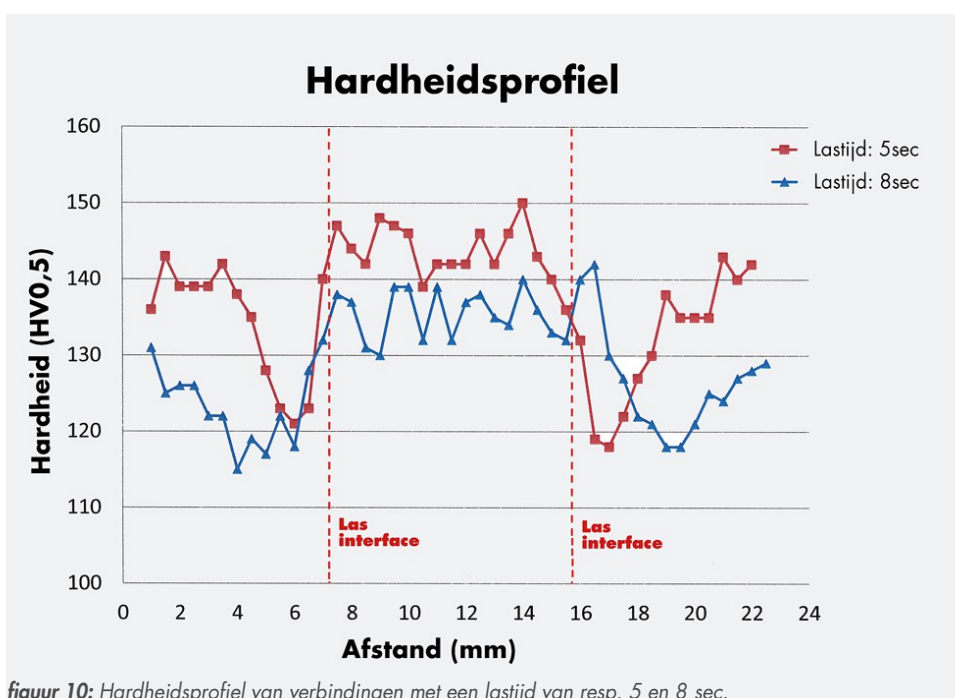
**figuur 10:** Hardheidsprofiel van verbindingen met een lastijd van resp. 5 en 8 sec.

**Figuur 10** toont het hardheidsprofiel van twee verbindingen van reeks 1 en 2, uitgevoerd met een lastijd van resp. 5 en 8 sec. De verticale stippellijn komt overeen met de grens tussen de laslens en de warmtebeïnvloede zone.

Er werd een belangrijke daling van de hardheid waargenomen in de warmtebeïnvloede zone. In het basismateriaal bedraagt de hardheid 135 - 140 HV0,5, terwijl die in de

warmtebeïnvloede zone vermindert tot ongeveer 115 HV<sub>0,5</sub>, op een aantal millimeters van de lasinterface. Aangezien de 2024-legering een precipitatiegehard materiaal is, bepaalt de verandering van de precipitaten tijdens en na het lassen de uiteindelijke hardheid. Het verlies aan hardheid in de warmtebeïnvloede zone kan toegeschreven worden aan de vergroting van de precipitaten en de microstructuur ten gevolge van de thermische cyclus. In de laslens ondergaat de microstructuur een intense vervorming en zorgt de temperatuur voor een dynamische rekristallisatie. De hoge temperatuur zorgt voor een oplossing van de precipitaten in de matrix en een reprecipitatie tijdens de afkoeling na het lassen. In de laslens wordt er een iets hogere hardheid vastgesteld in vergelijking met het basismateriaal. Dit kan toegeschreven worden aan de korrelverfijning in deze zone en de reprecipitatie en de veroudering na het lassen. Voor alle verbindingen van testreeks 2 werden er trekproeven uitgevoerd. Op basis van de resultaten van reeks 1 en 2 werd er vastgesteld dat de rotatiesnelheid geen
