MICROBIOLOGISCH BEINVLOEDE CORROSIE BIJ RVS-LASSEN

OORZAAK, SCHADEBEELD EN REMEDIES

Jens Conderaerts, Belgisch Instituut voor Lastechniek

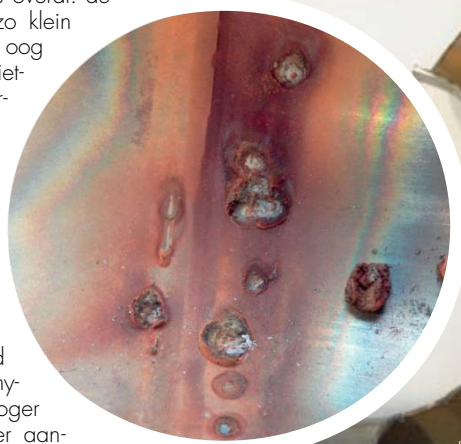
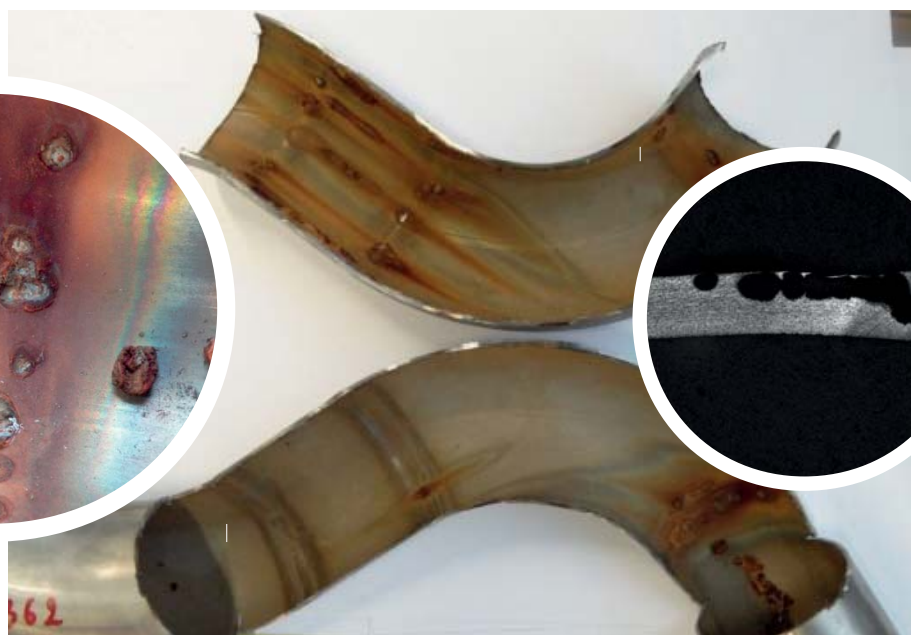
Grote foto: opengesneden buis in rvs 316L. Bruine corrosieplekken aan lassen. De leiding vertoonde lekken als gevolg van MIC. Bemerk ook de patronen van bruine vlekken als gevolg van de stroming in de leiding. Inzetfoto links: zicht op de binnenzijde van een las in rvs 316L. Bruine corrosieplekken op en naast de las. Inzetfoto rechts: metallografische snede van las in rvs die faalde als gevolg van MIC. Bemerk de tunnelvormige aantasting onder het oppervlak

Wanneer een biofilm zich kan vormen in een rvs-leiding, kan dit aanleiding geven tot ernstige aantasting. De aantasting is lokaal en situeert zich bijna altijd in de zone met de las. De foto's op de vorige pagina tonen enkele voorbeelden van lassen in rvs die gefaald hebben als gevolg van MIC.

Bruine corrosiepunten in de laszone zijn typisch voor dit fenomeen. Hoewel de perforatie aan het oppervlak dikwijls maar een speldenkop groot is, wordt er onder het oppervlak een heel grote holte aangetroffen. Dit wordt bevestigd door middel van een metalografische doorsnede over de las, zoals in het voorbeeld in de foto hiernaast. Hier merken we ook de tunnelvormige aantasting op, die heel kenmerkend is voor MIC bij rvs. De snelheid van aantasting is extreem hoog, namelijk tot 1,5 mm per maand. Een pijp-leiding met 5 mm wanddikte kan dan ook al na enkele maanden lekken vertonen.
